PELESTARIAN BANGUNAN SMPN 3 SURABAYA

SKRIPSI

**PROGRAM STUDI SARJANA ARSITEKTUR
LABORATORIUM ARSITEKTUR NUSANTARA**

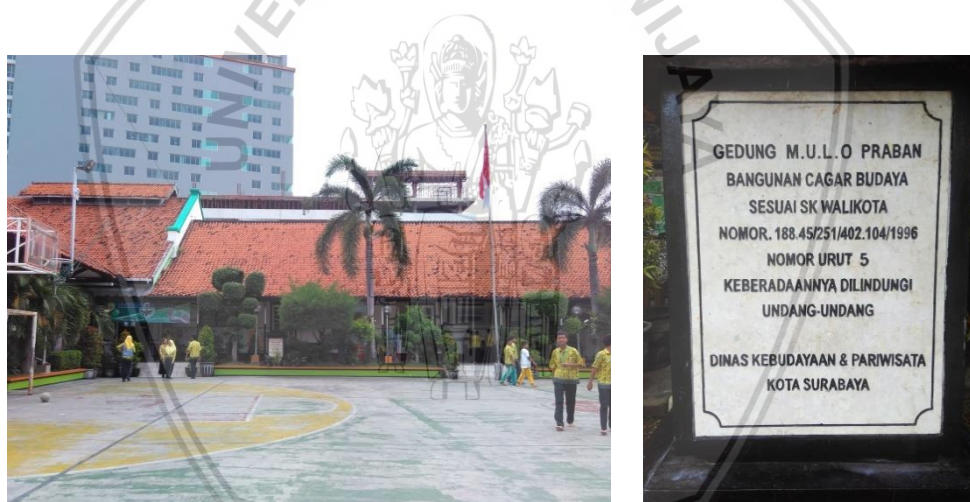
Gambar 4.2 Bangunan SMPN 3 Surabaya

Bangunan sekolah yang mulanya terdiri dari tiga buah massa dengan usia kurang lebih 128 tahun ini memiliki kondisi fisik yang terawat dengan baik. Bentuk fisik bangunan tidak mengalami perubahan yang signifikan, hanya saja terdapat penambahan masa bangunan baru seiring dengan bertambahnya kebutuhan ruang kelas di sekolah ini.

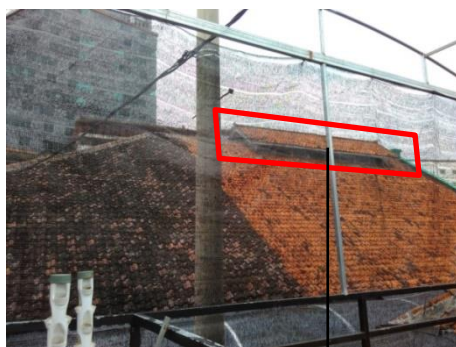
Gambar 4.23 Atap *Double Gevel* Massa A

Perbedaan ketinggian dinding dan ukuran lebar ruang pada ruang kelas dengan ruang guru juga menyebabkan perbedaan ketinggian atap. Selain itu pada ruang guru juga menggunakan atap yang berbeda, yaitu *double gevel*. Bentuk atap tersebut sama dengan atap yang ada pada gedung Balaikota Surabaya. Handinoto (1993) menyebutkan bahwa atap *double gevel* tersebut berguna untuk *cross ventilation* atau untuk pertukaran udara. Atap *double gevel* juga berfungsi sebagai aksentuasi atau penekanan (Sumalyo 1995 : 122). Antara atap ruang kelas dan ruang guru terdapat gevel dengan nok di atasnya. Untuk gevel yang menghadap timur tidak dapat dilihat dikarenakan tertutup oleh ruang tambahan disebelah ruang guru yang terdiri dari dua lantai. Penutup atap pada massa ini menggunakan genteng tanah liat berwarna merah. (Gambar 4.23)

Atap *double gevel* pada ruang guru dengan ventilasi pada sekelilingnya. Terdapat masing-masing 8 buah ventilasi pada muka yang menghadap utara-selatan. Pada muka yang menghadap barat-timur masing-masing terdapat 1 buah ventilasi. Ventilasi berupa kisi-kisi kayu yang dipasang secara horizontal.

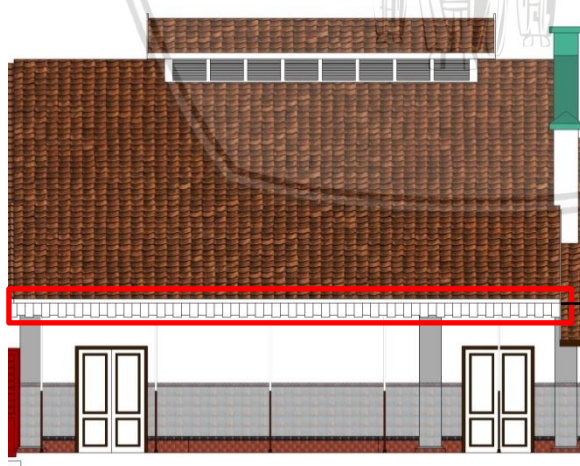
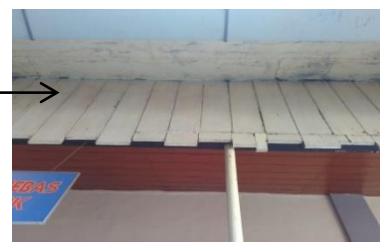
Gambar 4.24 Ornamen Lisplank Massa A

Pada atap ruang guru terdapat ornamen lisplank pada bagian depan atap. Ornamen terdiri dari susunan papan kayu vertikal dengan dua ukuran berbeda yang disusun saling bergantian. Material kayu dilapisi oleh cat berwarna putih.

Ornamen lisplank pada depan atap ruang guru yang terdiri dari susunan papan kayu vertikal.

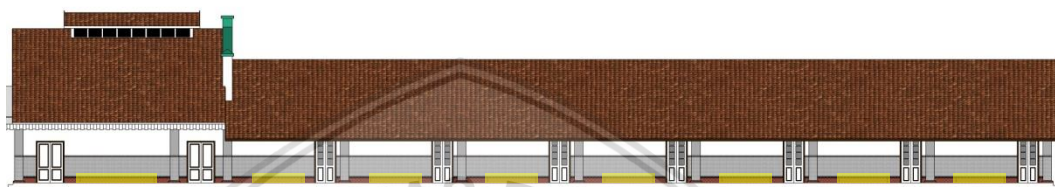
Gambar 4.30 Letak Tempat Duduk pada Dinding Massa A

Terdapat tempat duduk yang dibuat menempel pada dinding dan lantai dengan jumlah delapan buah. Tempat duduk yang berada di depan kelas memiliki ukuran yang seragam, sedangkan tempat duduk yang terletak pada depan ruang guru memiliki bentang yang lebih lebar (Gambar 4.30). Dinding memiliki banyak bukaan, pada ruang kelas bukaan pintu, jendela, dan ventilasi memiliki pola yang berulang sedangkan pada fasad depan ruang guru hanya terdapat bukaan pintu dan pada fasad belakang terdapat bukaan jendela.

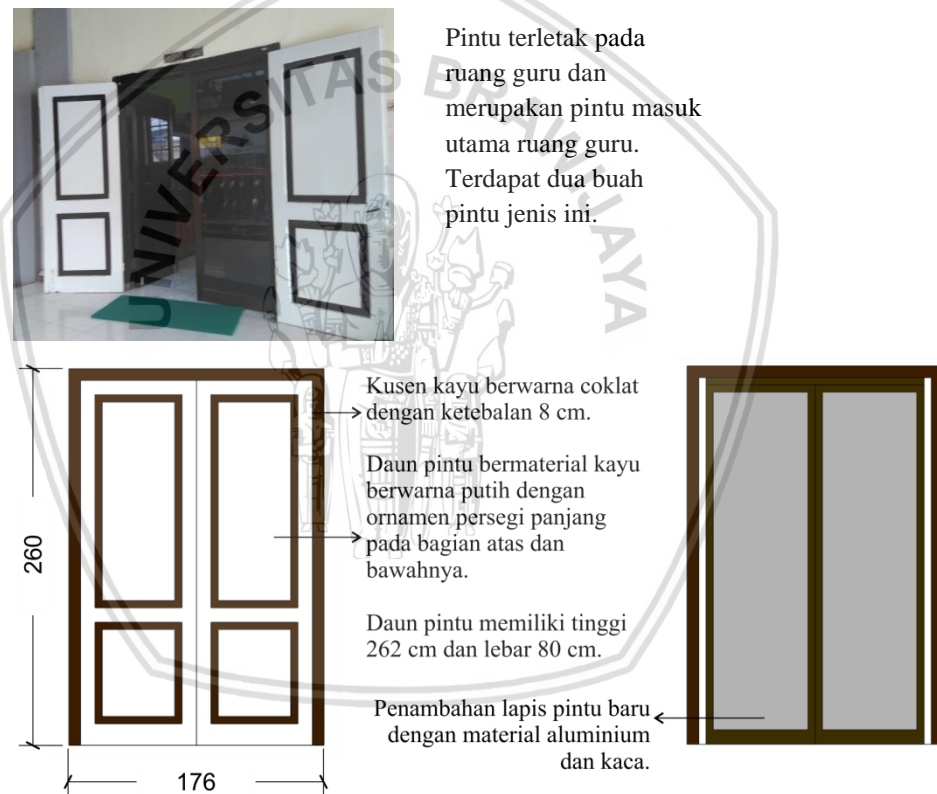
Gambar 4.38 Pintu A1

Pintu jenis ini terdapat dua buah yang merupakan pintu masuk utama untuk menuju ke ruang guru. Mulanya pintu ini memiliki satu lapis daun pintu pada kedua daun pintu, namun mengalami penambahan lapis daun pintu baru dengan material kaca dan kusen aluminium. Daun pintu asli yang bermaterial kayu memiliki ornamen persegi yang sederhana dengan lis berwarna coklat. Pintu asli bermaterial kayu tidak pernah mengalami perubahan, hanya dilakukan pengecatan ulang saja. Warna asli dari pintu adalah putih tulang dan coklat. (Gambar 4.38)

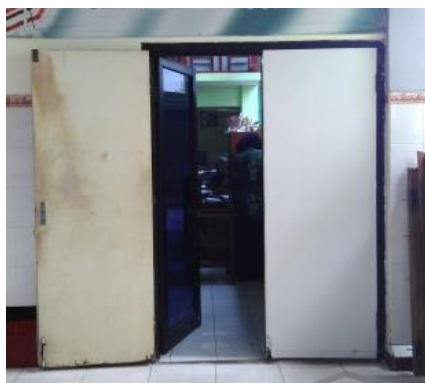
Pintu ini merupakan pintu belakang dari ruang guru menuju ke koridor belakang. Sama halnya dengan pintu masuk dari ruang ini, pintu ini dulunya hanya terdiri dari satu lapis daun pintu pada kedua daun pintunya dan terdapat penambahan lapis baru dengan material kaca dan

kusen aluminium. Daun pintu ini tidak memiliki ornamen hanya kayu berwarna putih saja dengan kusen berwarna coklat. (Gambar 4.39)

Pintu hanya terdapat 1 buah yang merupakan pintu belakang ruang guru yang langsung mengarah ke koridor belakang.

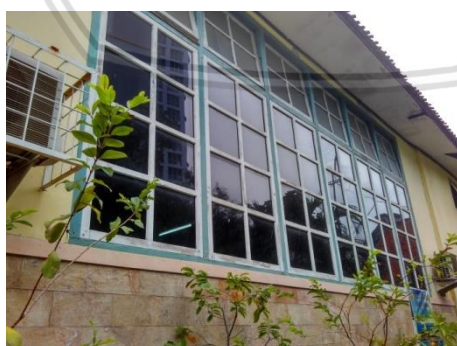
Tidak jauh berbeda dengan jendela jenis A1, jendela A juga terletak di fasad ibelakang ruang guru dan menggunakan material kayu dan kaca gelap. Perbedaan jendela ini terletak di ukuran bentang yang lebih panjang serta motif jendela yang lebih besar. (Gambar 4.55)

Jendela jenis ini merupakan perulangan dari satu jenis jendela dengan ukuran yang sama

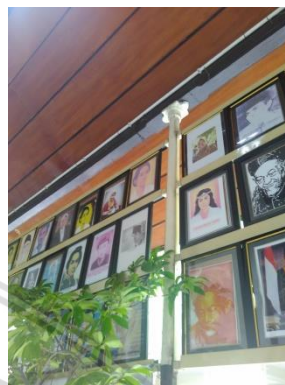
Gambar 4.64 Kolom A1

Kolom A1 memiliki dua ketinggian yang berbeda. Kolom dengan ketinggian 300 cm terletak pada koridor depan dan belakang ruang kelas, sedangkan kolom dengan ketinggian 400 cm terletak pada depan ruang guru.

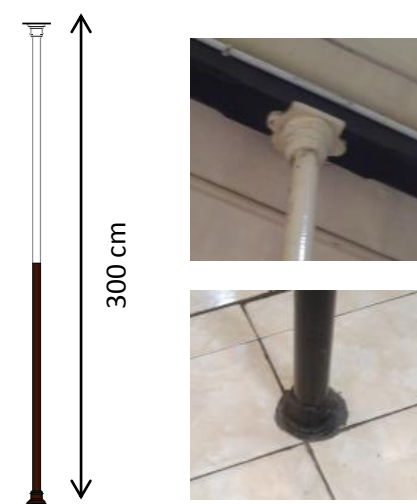
Gambar 4.68 Kolom B1

Kolom B1 merupakan kolom besi yang terletak pada koridor massa B. Terdapat ornamen berbentuk lingkaran baik pada bagian puncak kolom maupun dasar kolom.

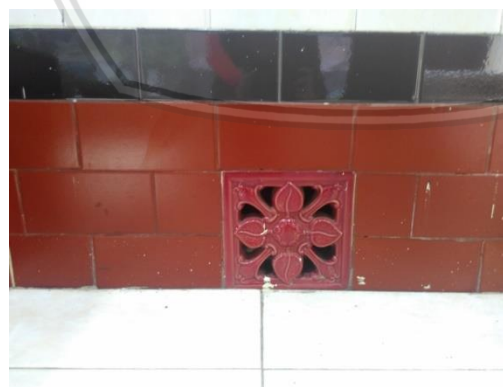
Ventilasi berbentuk persegi terletak pada fasad belakang ruang kelas massa A. Pada setiap kelas terdapat masing-masing empat buah, dua buah pada dinding dan dua buah lagi pada tempat duduk yang ada di dinding. Mulanya ventilasi ini hanya berbentuk persegi tanpa ornamen apapun, sekarang diberi ornamen berbentuk bunga. (Gambar 4.74)

Ventilasi terletak pada bagian bawah dinding fasad belakang massa A. Terdapat dua buah pada tempat duduk dan dua lainnya pada dinding.

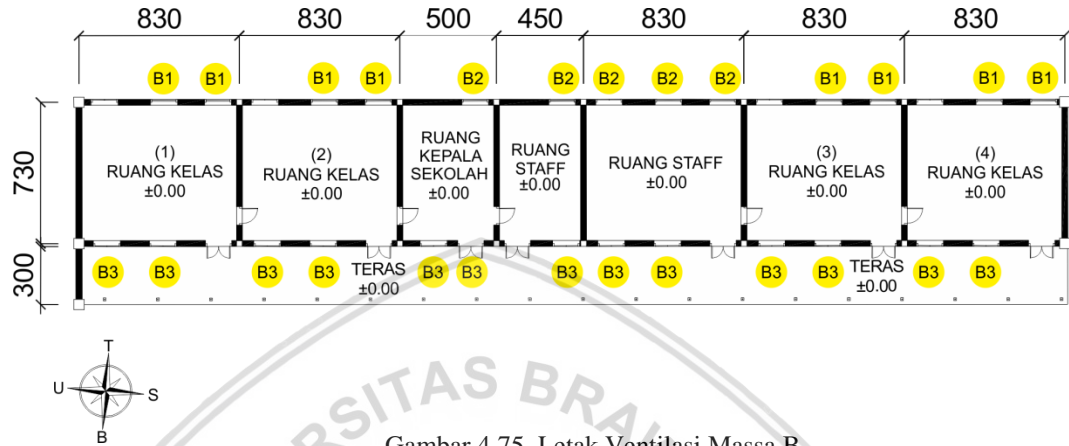
Gambar 4.75 Letak Ventilasi Massa B

Massa B memiliki empat jenis ventilasi. Ventilasi yang terletak pada barat bangunan adalah ventilasi dengan jenis yang sama dan terletak pada tiap ruang. Pada timur bangunan terdapat tiga jenis ventilasi yang berbeda sesuai fungsi ruangnya. (Gambar 4.75)

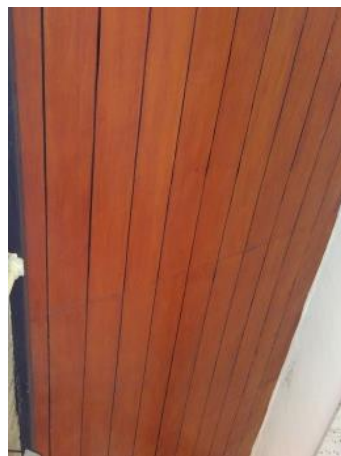
Gambar 4.87 Plafon A1

Plafon A1 merupakan plafon yang terletak pada koridor depan massa A. Plafon menempel pada kerangka atap yang berada di atasnya. Plafon ini mengalami penambahan material berupa teakwood berwarna coklat sehingga material asli tidak terlihat lagi. Penambahan material dilakukan pada tahun 2013. Namun apabila material baru tersebut dilepas, material asli masih dapat terlihat karena tidak dihilangkan. (Gambar 4.87)

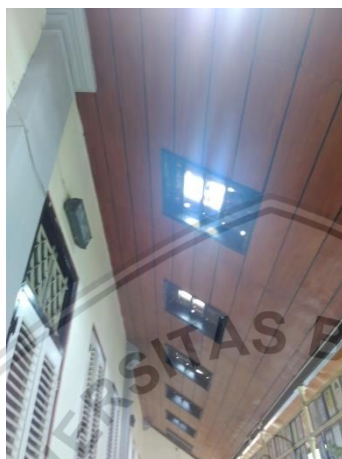
Gambar 4.88 Plafon A2

Sama halnya dengan plafon A1, plafon A2 yang terletak pada koridor belakang bangunan mengalami penambahan material teakwood berwarna coklat yang dilakukan pada tahun yang sama. Namun, pada plafon jenis ini ventilasi cahaya pada plafon masih terlihat. (Gambar 4.88)

Plafon A2 terletak pada koridor belakang massa A. Plafon diberi material tambahan berupa *teakwood* berwarna coklat.

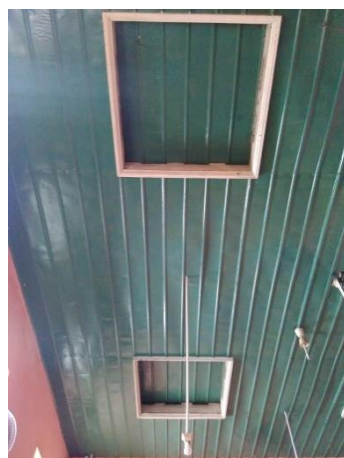
Gambar 4.89 Plafon A3

Sedangkan untuk plafon interior merupakan plafon gantung yang tidak menempel pada rangka atap secara langsung. Plafon jenis ini terdapat di ruang kelas maupun ruang guru. Plafon bermaterial seng dengan lapisan cat hijau. Terdapat lubang ventilasi udara pada plafon yang mengalirkan udara dari atap menuju ruangan dibawahnya. (Gambar 4.89)

Plafon A3 yang terletak pada ruang dalam massa A memiliki bentuk yang masih asli. Plafon bermaterial seng yang dilapisi cat berwarna hijau.

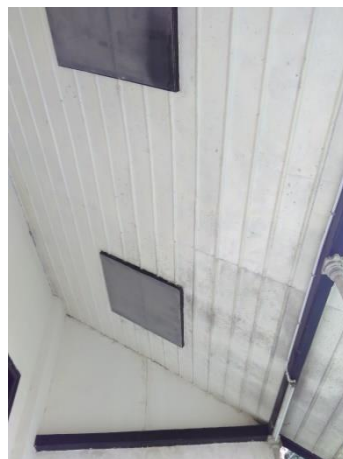
Gambar 4.91 Plafon B1

Plafon B1 merupakan plafon yang terletak pada koridor massa B. Plafon ini memiliki material seng dengan pelapis cat berwarna putih. Terdapat lubang ventilasi dimana cahaya matahari dapat masuk. Lubang tersebut ditutup oleh plastik transparan. Terdapat 19 lubang ventilasi pada plafon jenis ini. (Gambar 4.91)

Plafon B1 terletak pada koridor massa B. Plafon menempel dengan rangka atap sehingga memiliki kemiringan. Plafon bermaterial seng yang dilapisi cat berwarna putih.

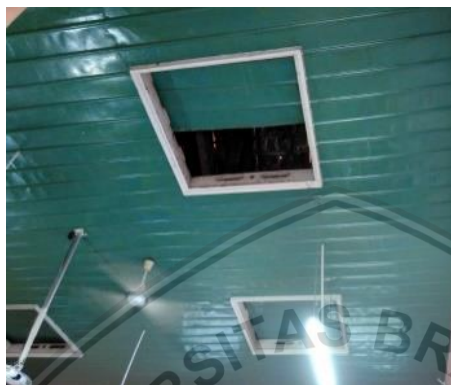
Gambar 4.92 Plafon B2

Plafon B2 merupakan jenis yang sama dengan plafon A3. Material atap adalah seng dan dilapisi oleh cat berwarna hijau. Plafon juga memiliki lubang-lubang ventilasi udara. Yang membedakan adalah lokasi plafon berada pada ruang kelas dan ruang staf yang ada di massa B. (Gambar 4.92)

Plafon B2 yang terletak pada ruang kelas dan ruang staf massa B memiliki bentuk yang masih asli. Plafon bermaterial seng yang dilapisi cat berwarna hijau.

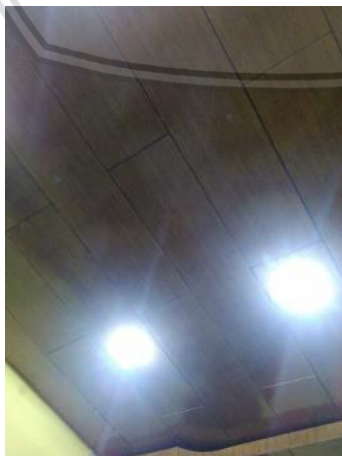
Gambar 4.93 Plafon B3

Plafon jenis ini merupakan plafon yang berada pada ruang kepala sekolah. Plafon merupakan plafon gantung tambahan dengan material teakwood berwarna coklat. Terdapat perbedaan ketinggian plafon pada bagian depan dan belakang ruangan. Apabila tambahan dihilangkan, material asli plafon dapat terlihat. (Gambar 4.93)

Plafon jenis B3 yang terletak pada ruang kepala sekolah merupakan plafon tambahan baru. Plafon bermaterial *teakwood* berwarna coklat.

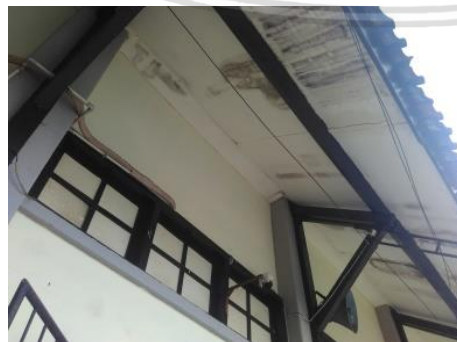
Gambar 4.95 Plafon C1

Plafon C1 merupakan plafon yang terdapat pada sekeliling massa C. Plafon ini menempel langsung pada rangka atap di atasnya. Material plafon berupa triplek yang dilapisi cat berwarna putih. Plafon tidak memiliki ornamen khusus. Terjadi kerusakan di beberapa titik plafon yang diakibatkan oleh cuaca. (Gambar 4.95)

Plafon pada ekterior massa C memakai material triplek dengan finishing cat berwarna putih. Plafon menempel dengan rangka atap sehingga memiliki kemiringan yang sama dengan atap. Terjadi kerusakan pada beberapa titik plafon.

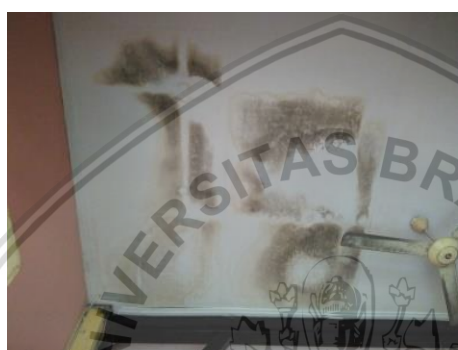
Gambar 4.96 Plafon C2

Plafon jenis ini merupakan plafon yang ada pada ruang dalam massa C. Ketiga ruang pada massa C tidak memiliki perbedaan plafon karena plafon tidak mengalami perubahan seperti yang dulunya ada pada aula. Material plafon yang digunakan sama dengan yang digunakan pada luar bangunan maupun, yaitu material triplek. Plafon memiliki warna putih polos tanpa adanya ornamen. Plafon mengalami perubahan pasif berupa rusaknya material diakibatkan air yang merembes. Kerusakan dapat dilihat pada banyak titik didalam bangunan. (Gambar 4.96)

Plafon pada ruang dalam massa C memakai material triplek dengan finishing cat berwarna putih. Terjadi kerusakan pada beberapa titik plafon.

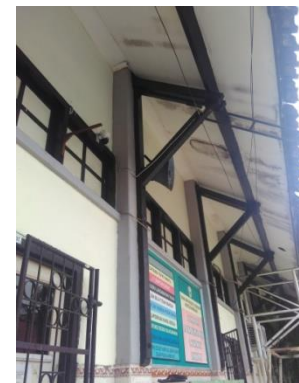
Gambar 4.103 Konstruksi Tritisan Atap Massa C

Tritisan pada atap ditopang oleh balok yang menempel pada kolom dengan balok penjepit yang menahan beban dari rangka gording atap. Konstruksi tersebut terdapat pada kolom yang mengelilingi bangunan.

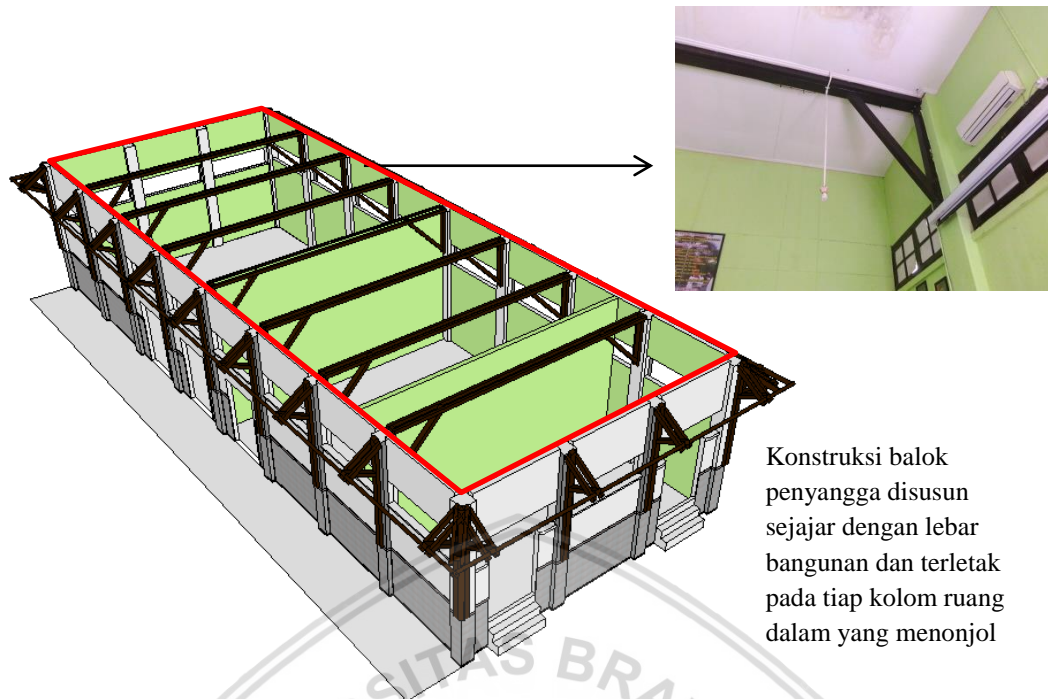
Gambar 4.107 Struktur Balok Penyangga Massa C

Konstruksi balok penyangga hanya dapat ditemukan pada massa C SMPN 3 Surabaya. Balok penyangga berfungsi sebagai pengikat kolom-kolom karena massa C merupakan ruang yang bebas kolom. Konstruksi ini berada dibawah rangka kuda-kuda pada bangunan. Balok penyangga disusun sejajar dengan lebar bangunan dengan jarak antar tiap balok 3 meter menyesuaikan modul kolom yang digunakan. Material konstruksi yang digunakan sama dengan material yang digunakan pada konstruksi atap. Balok penyangga tersebut belum pernah mengalami perubahan. (Gambar 4.107)

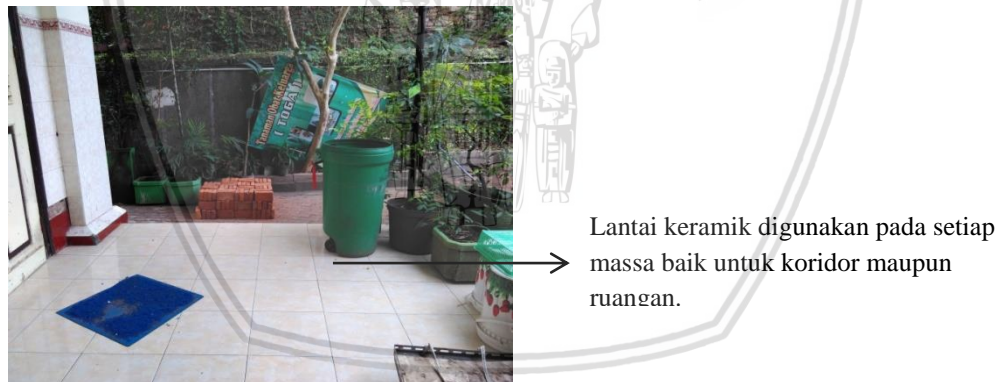
Gambar 4.111 Perubahan pada Lantai

Perubahan aktif terjadi pada elemen arsitektural plafon, dinding, dan lantai. Terdapat plafon yang ditutupi oleh material baru sehingga plafon asli dari bangunan tidak terlihat. Untuk dinding, seluruh dinding interior maupun eksterior dilapisi oleh keramik. Sedangkan untuk lantai, seluruhnya diganti oleh material keramik.

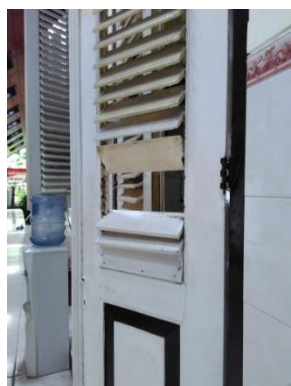
Krepyak pintu pada massa A mengalami kerusakan akibat usia yang sudah tua.

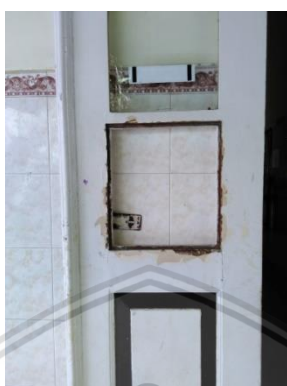
Terdapat kaca pintu pada massa A yang hilang.

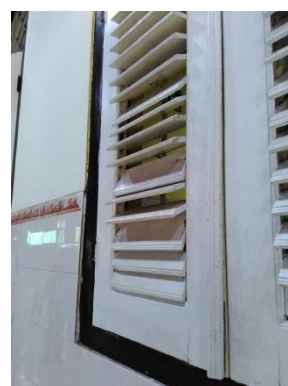
Krepyak pada jendela massa A mengalami kerusakan.

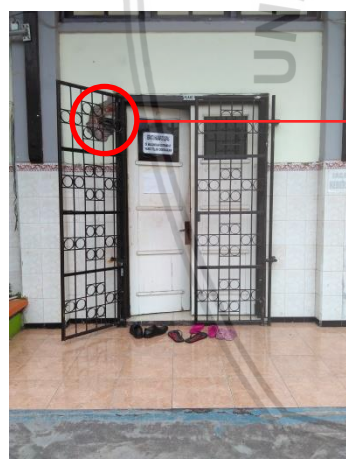
Dinding mengelupas pada massa C

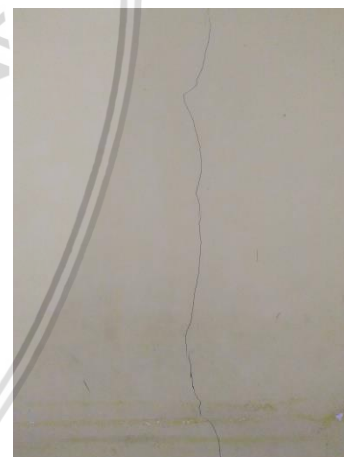
Dinding retak pada massa B

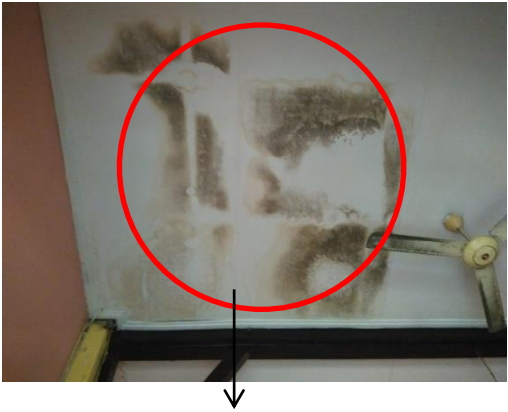
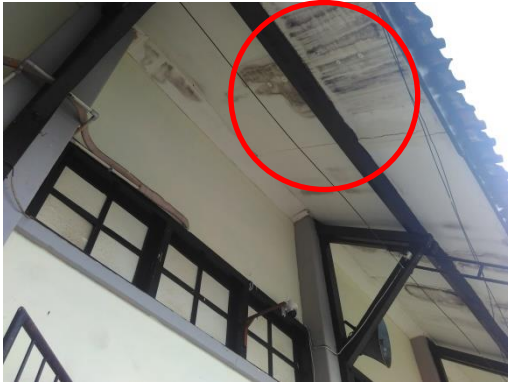
Gambar 4.115 Perubahan Pasif pada Plafon

Untuk perubahan pasif dapat dilihat pada pintu dan jendela yang mengalami kerusakan pada daunnya. Selain itu kerusakan juga terdapat pada dinding yang mengelupas. Terdapat plafon yang retak dan berjamur akibat mengalami kelembaban. Selain itu ditemukan struktur atap yang juga berjamur pada massa A.

Terdapat jamur yang muncul pada plafon massa C baik pada dalam maupun luar bangunan

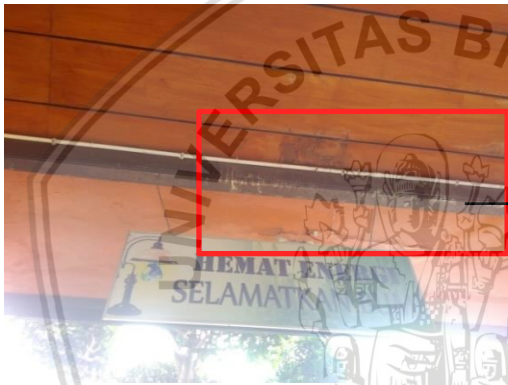
Gambar 4.116 Perubahan Pasif pada Struktur Atap

Struktur atap pada massa A mengalami kerusakan akibat iklim.

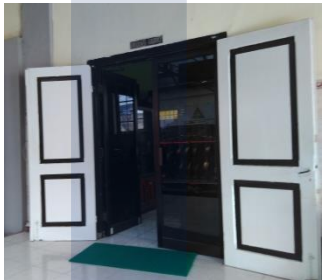
<p>Terjadi penambahan lapis pintu baru namun karakter asli tetap terlihat karena penambahan tidak merubah pintu asli yang ada</p>	Pintu memiliki bentuk dan gaya yang dimiliki pada bangunan peninggalan Hindia Belanda	Elemen mewakili karakter bangunan peninggalan hindia Belanda	Elemen pintu selaras dengan arsitektural pada kawasan yang masih dapat ditemukan bangunan peninggalan Hindia Belanda	Terjadi penambahan material namun bentuk asli tetap terlihat	Pintu berfungsi sebagai elemen transisi dan pembentuk fasad yang memiliki beberapa elemen berbeda dengan bangunan disekitarnya	
	Pintu A2

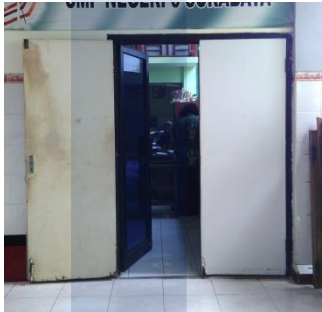
<p>Terjadi penambahan lapis pintu baru namun karakter asli tetap terlihat karena penambahan tidak merubah pintu asli yang ada</p>	Nilai = 3	Nilai = 3	Nilai = 3	Nilai = 3	Nilai = 2	17
		Terjadi penambahan lapis pintu baru namun karakter asli tetap terlihat karena penambahan tidak merubah pintu asli yang ada	Daun pintu polos tanpa ornamen banyak ditemukan pada bangunan sekitar	Elemen pintu merupakan bukti fisik terjadinya peristiwa sejarah pada masa penjajahan Hindia Belanda namun tidak menunjukkan periode sejarah arsitektur tertentu	Elemen pintu selaras dengan arsitektural pada kawasan yang masih dapat ditemukan bangunan peninggalan Hindia Belanda	Terjadi penambahan material namun bentuk asli tetap terlihat	Walaupun pintu merupakan elemen peninggalan Hindia Belanda namun tidak terdapat gaya khusus yang membuat pintu menonjol

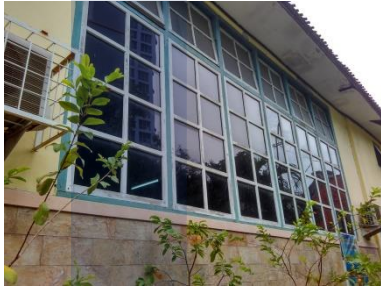
Jendela tidak mengalami perubahan sehingga karakter asli tetap terlihat	Jendela dengan ukuran yang masif menunjukkan bentuk dan gaya yang dimiliki pada bangunan peninggalan Hindia Belanda dan jarang ditemukan pada bangunan lain	Elemen mewakili karakter bangunan peninggalan hindia Belanda	Elemen jendela selaras dengan arsitektural pada kawasan yang masih dapat ditemukan peninggalan bangunan Hindia Belanda	Bentuk jendela masih terjaga keasliannya	Jendela memiliki ukuran masif yang biasa ditemukan pada bangunan peninggalan hindia Belanda menonjol dari bangunan sekitarnya

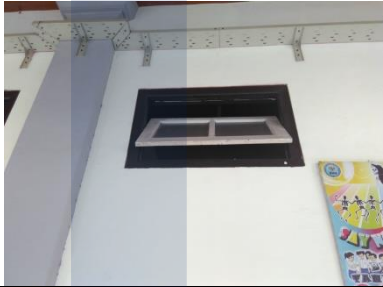
6.	Ventilasi – Massa A Ventilasi A1

Ventilasi tidak mengalami perubahan sehingga karakter asli tetap terlihat	Ventilasi memiliki bentuk dan gaya yang dimiliki pada bangunan peninggalan Hindia Belanda	Elemen mewakili karakter bangunan peninggalan hindia Belanda	Elemen ventilasi selaras dengan arsitektural pada kawasan yang masih dapat ditemukan bangunan peninggalan Hindia Belanda	Bentuk ventilasi masih terjaga keasliannya	Ventilasi menunjukkan karakter bangunan peninggalan Hindia Belanda yang menonjol dari bangunan sekitarnya	
		Nilai = 3	Nilai = 3	Nilai = 3	Nilai = 3	Nilai = 3	Nilai = 3	18
	Ventilasi A2	Ventilasi mengalami penambahan namun karakter asli masih terlihat	Ventilasi memiliki bentuk dan gaya yang dimiliki pada bangunan peninggalan	Elemen mewakili karakter bangunan peninggalan Hindia Belanda	Elemen ventilasi selaras dengan arsitektural pada kawasan yang masih dapat	Terjadi penambahan ornamen namun bentuk asli ventilasi masih terlihat	Ventilasi menunjukkan karakter bangunan peninggalan Hindia Belanda

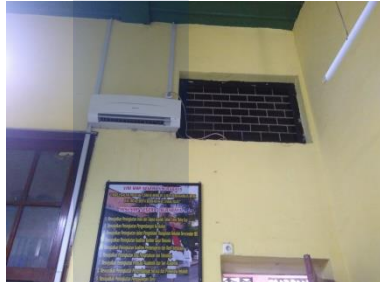
Ventilasi tidak mengalami perubahan sehingga karakter asli tetap terlihat	Ventilasi memiliki bentuk dan gaya yang dimiliki pada bangunan peninggalan Hindia Belanda	Elemen mewakili karakter bangunan peninggalan hindia Belanda	Elemen ventilasi selaras dengan arsitektural pada kawasan yang masih dapat ditemukan bangunan peninggalan Hindia Belanda	Bentuk ventilasi masih terjaga keasliannya	Ventilasi menunjukkan karakter bangunan peninggalan Hindia Belanda yang menonjol dari bangunan sekitarnya

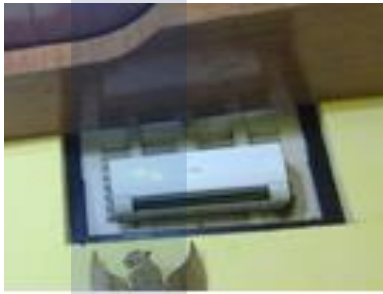
No.	Variabel	Estetika	Kelangkaan	Nilai Sejarah	Memperkuat Kawasan	Keaslian	Keistimewaan	Total Nilai
		Nilai = 3	Nilai 3	Nilai = 3	Nilai = 3	Nilai = 3	Nilai = 3	18
	Ventilasi B3

Ventilasi tidak mengalami perubahan sehingga karakter asli tetap terlihat	Ventilasi memiliki bentuk dan gaya yang dimiliki pada bangunan peninggalan Hindia Belanda	Elemen mewakili karakter bangunan peninggalan hindia Belanda	Elemen ventilasi selaras dengan arsitektural pada kawasan yang masih dapat ditemukan bangunan peninggalan Hindia Belanda	Bentuk ventilasi masih terjaga keasliannya	Ventilasi menunjukkan karakter bangunan peninggalan Hindia Belanda yang menonjol dari bangunan sekitarnya	
	Ventilasi B4

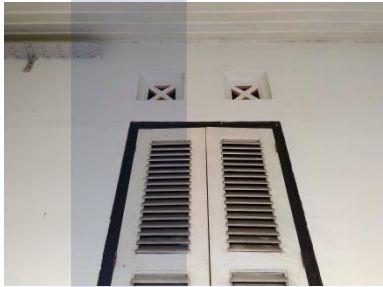
Ventilasi tidak mengalami perubahan sehingga karakter asli tetap terlihat	Ventilasi memiliki bentuk dan gaya yang dimiliki pada bangunan peninggalan Hindia Belanda namun elemen dapat ditemukan pada bangunan lain	Elemen mewakili karakter bangunan peninggalan hindia Belanda	Elemen ventilasi selaras dengan arsitektural pada kawasan yang masih dapat ditemukan bangunan peninggalan Hindia Belanda	Bentuk ventilasi masih terjaga keasliannya	Ventilasi menunjukkan karakter bangunan peninggalan Hindia Belanda namun elemen kurang menonjol dari bangunan sekitarnya	18
